旧元町小学校地下部分について

旧元町小学校 地下現況図

地下現況写真資料

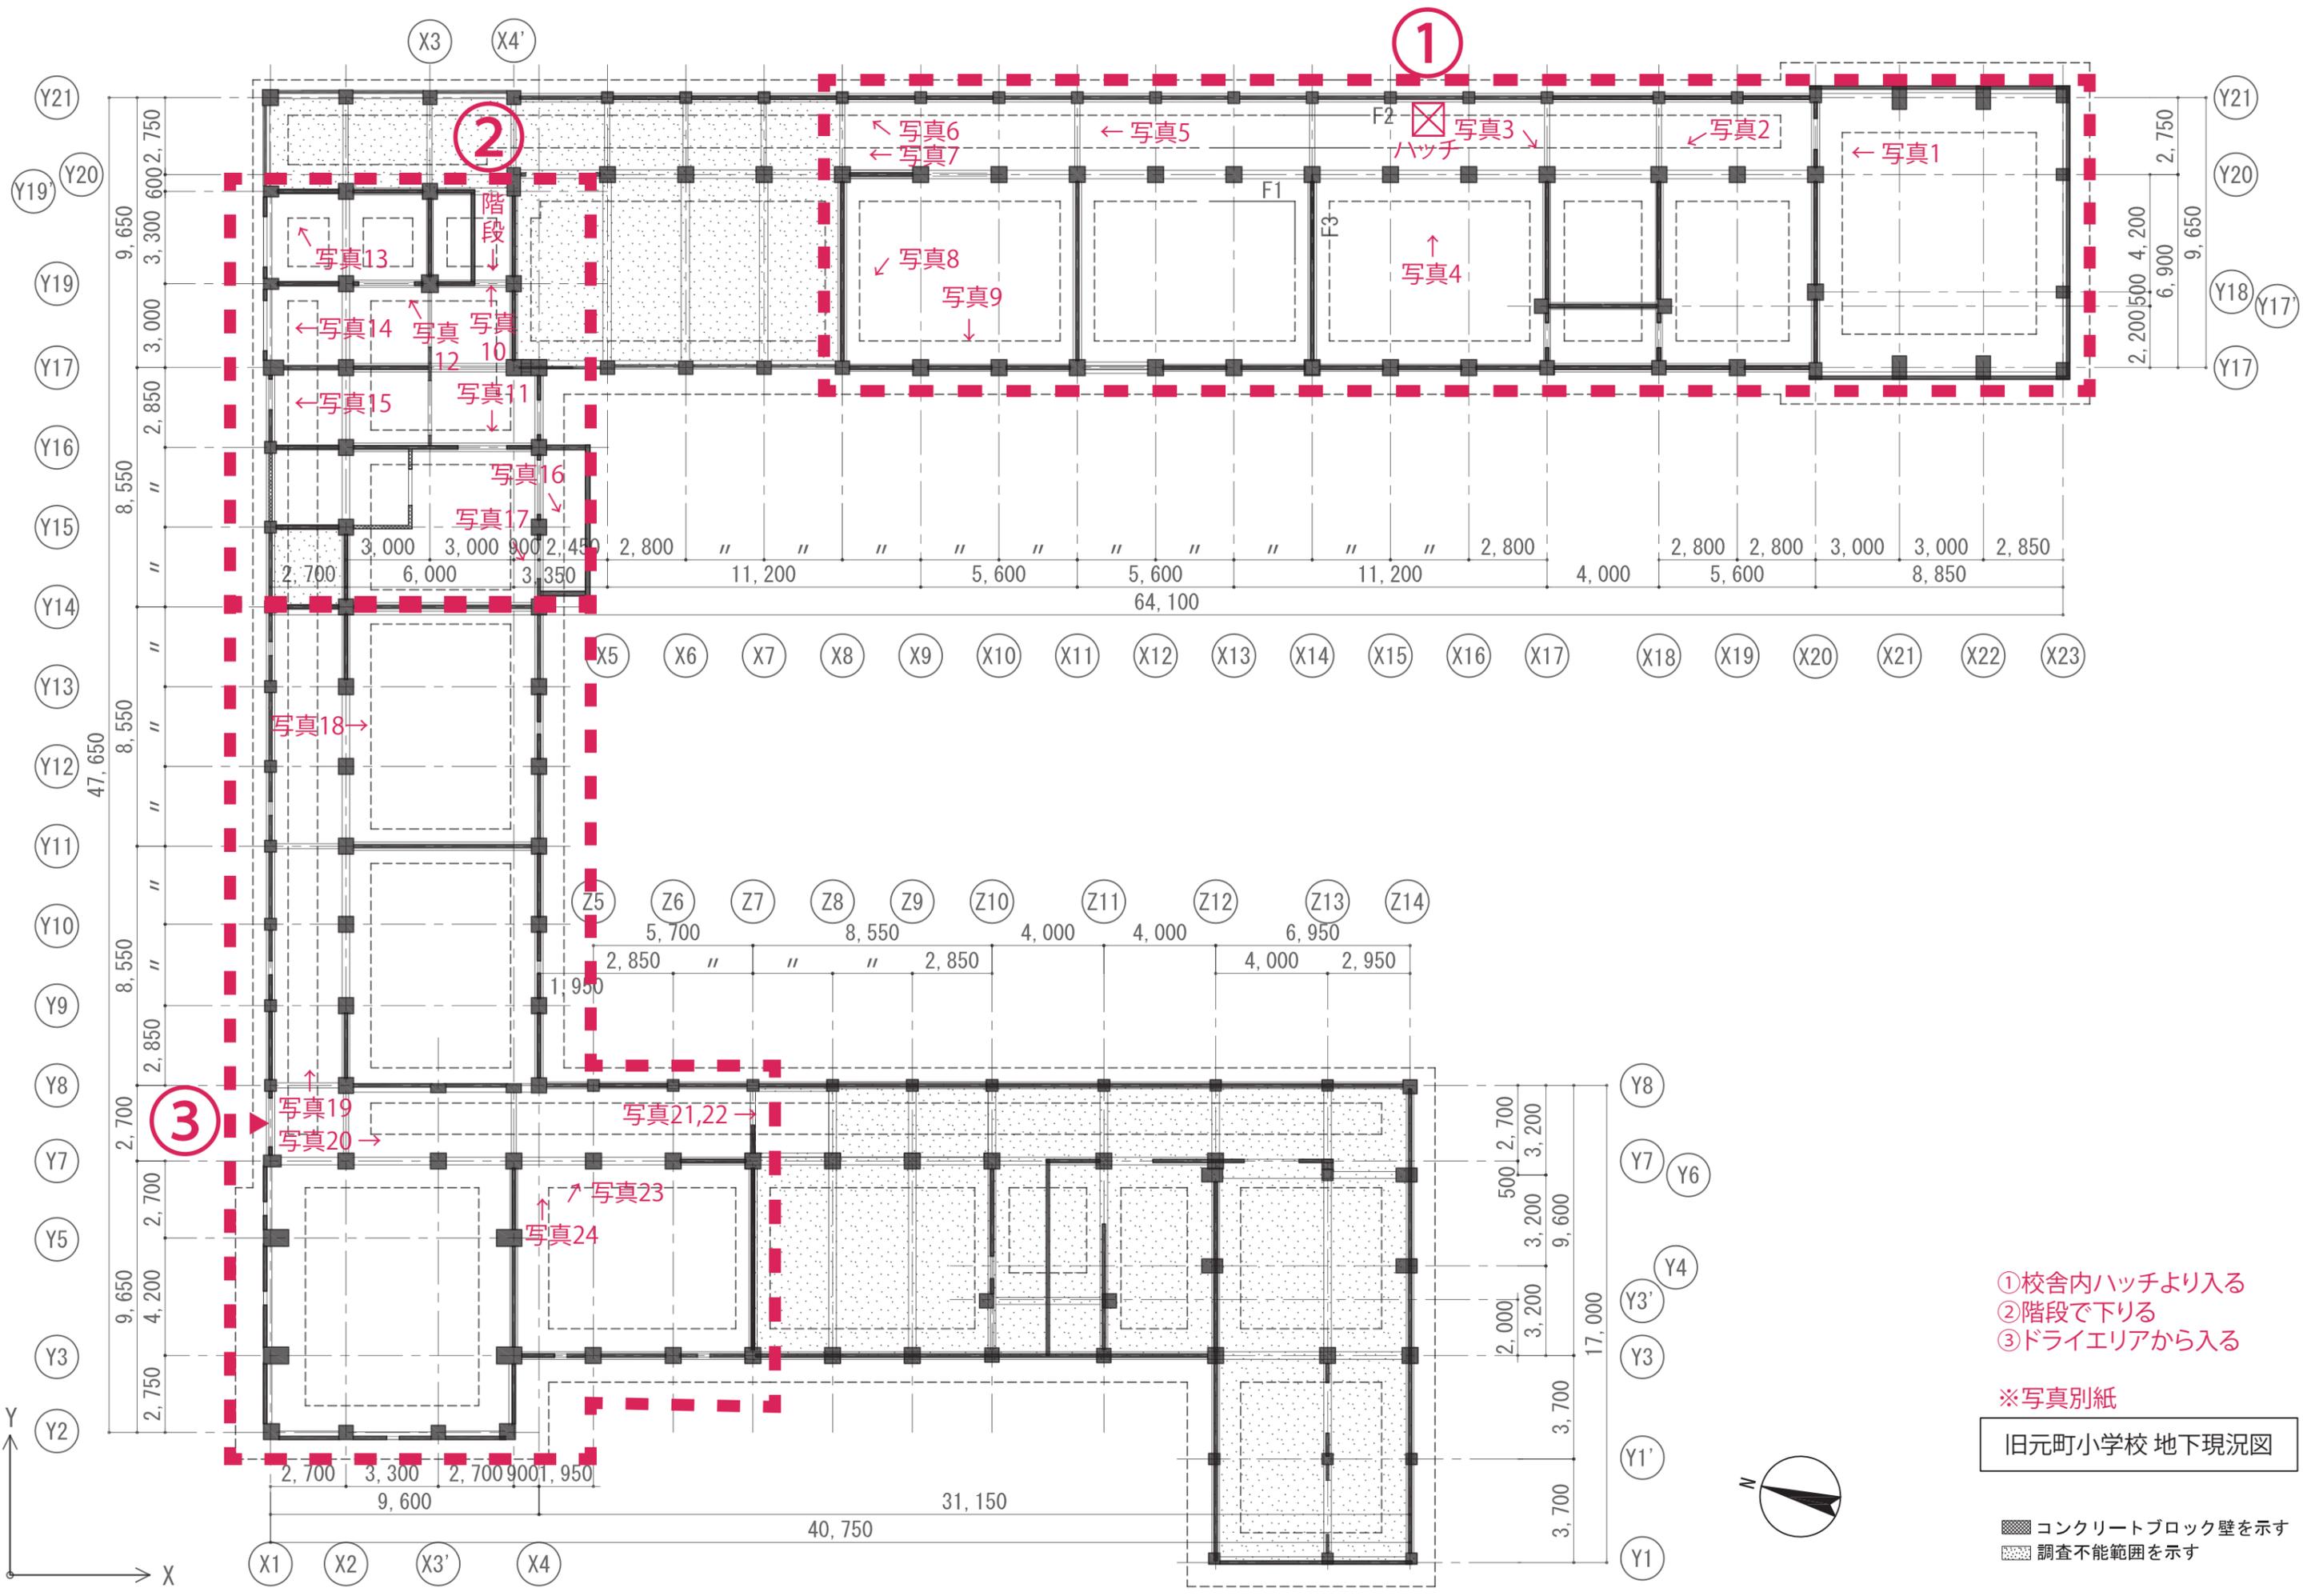
過去の資料における旧元町小学校地階部分についての記述及び現地視察の状況から、旧元町小学校の地下は現在、別添資料②の箇所にある防災倉庫等として使用されている部分と推察される。

これ以外の部分は、ピット等のデッドスペースであると想定され、地下として使用するためには、現行の建築基準法等、各種法令に合致した形態を整える必要がある。
