<東京湾北部地震 (M7.3) の液状化危険度分布>

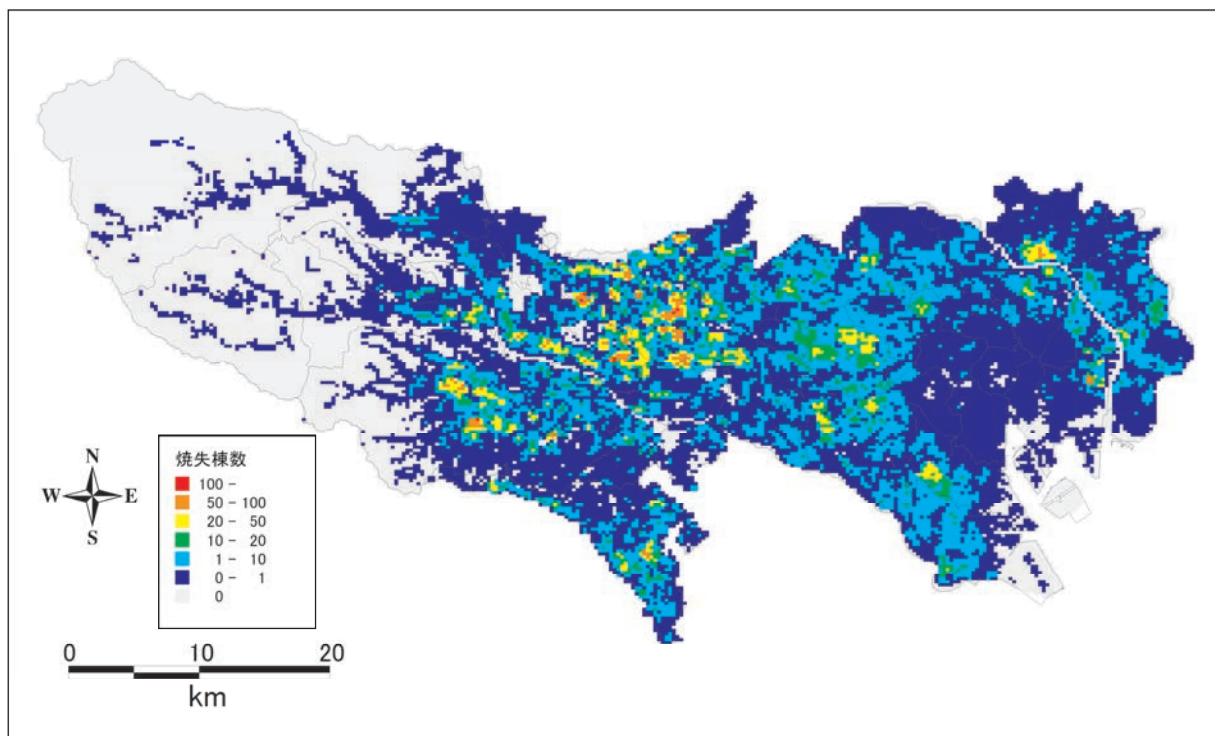
<多摩直下地震 (M7.3) の焼失建物棟数分布 (冬の夕方18時、風速8m/秒) >
